# PRØVNINGSRAPPORT - RØGKONTROL EN-FLØJET DØR

| <b>Produkt navn:</b> | Entredør | | |

Formålet med prøvningerne var at undersøge effekten ved forskellige forbedringstiltag på en ældre fyldningsdør i relation til dørens tæthed overfor røg.

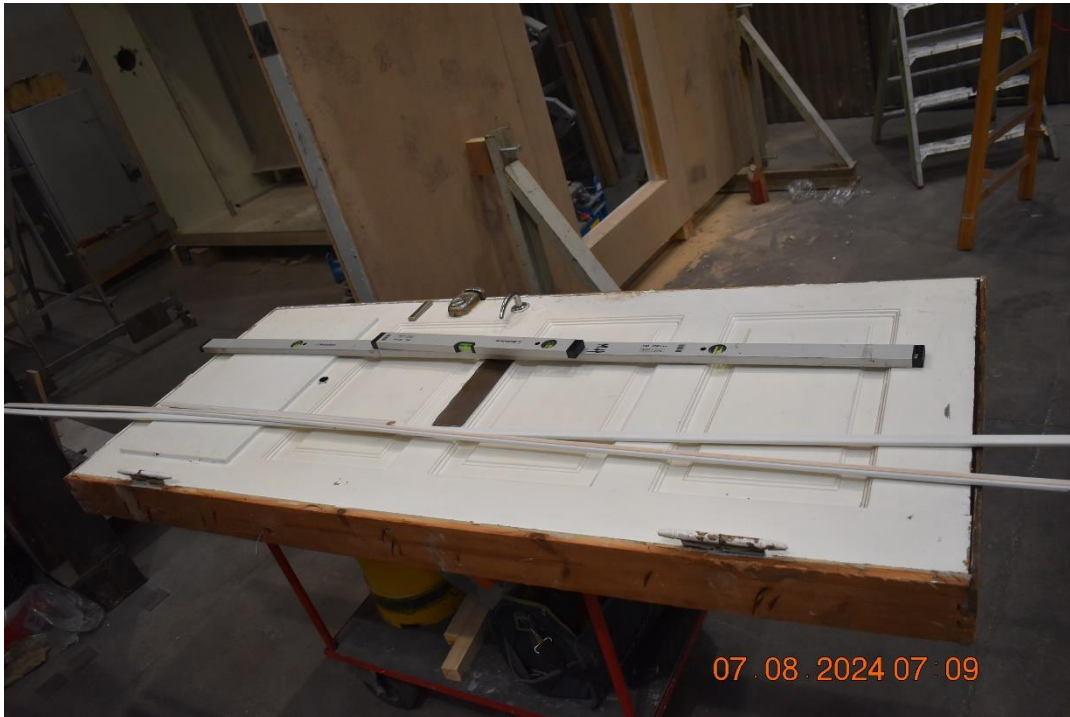
Foto nr. 1 Dørsæt inden montage.

Prøvelegemet var en en-fløjet sidehængt dør monteret i trækarm Dørpladen bestod af en træbaseret dørpladeramme med fyldningsfelter, heraf var det øverste fyldningsfelt med glas, der var afdækket af en plade, og de tre øvrige fyldningsfelter var af træbaseret materiale, som ikke var afdækket. Døren ses på foto 1 - 6.

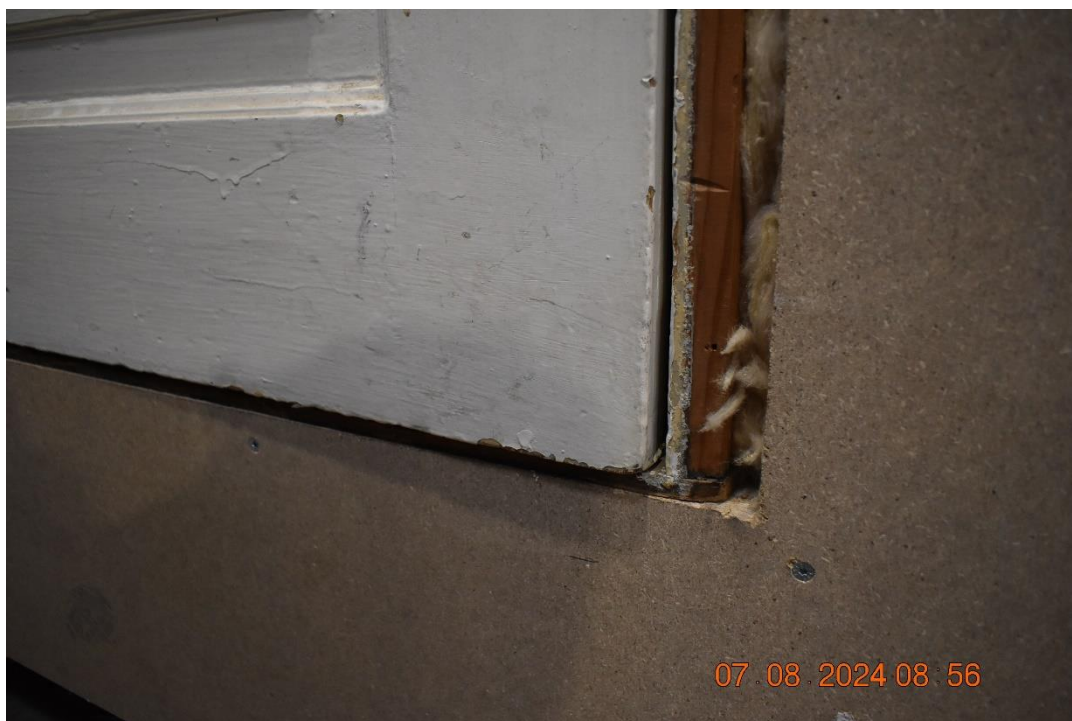
Foto nr. 4 Udbøjning af dørens nederste hjørne i låsesiden.

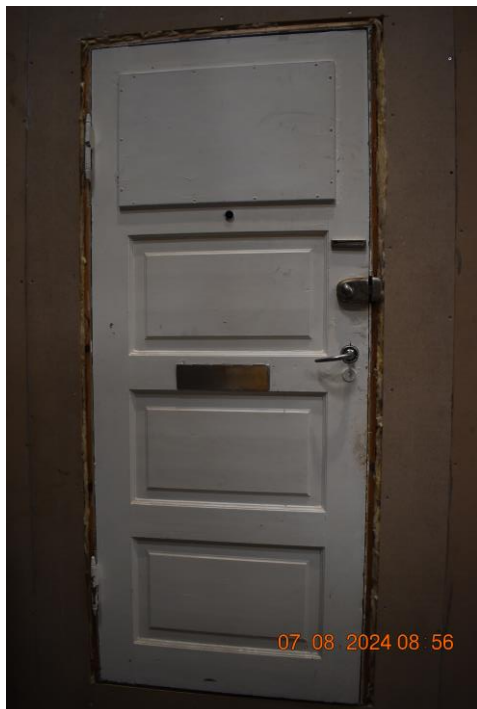
Foto nr. 5 Døren set fra åbningssiden.

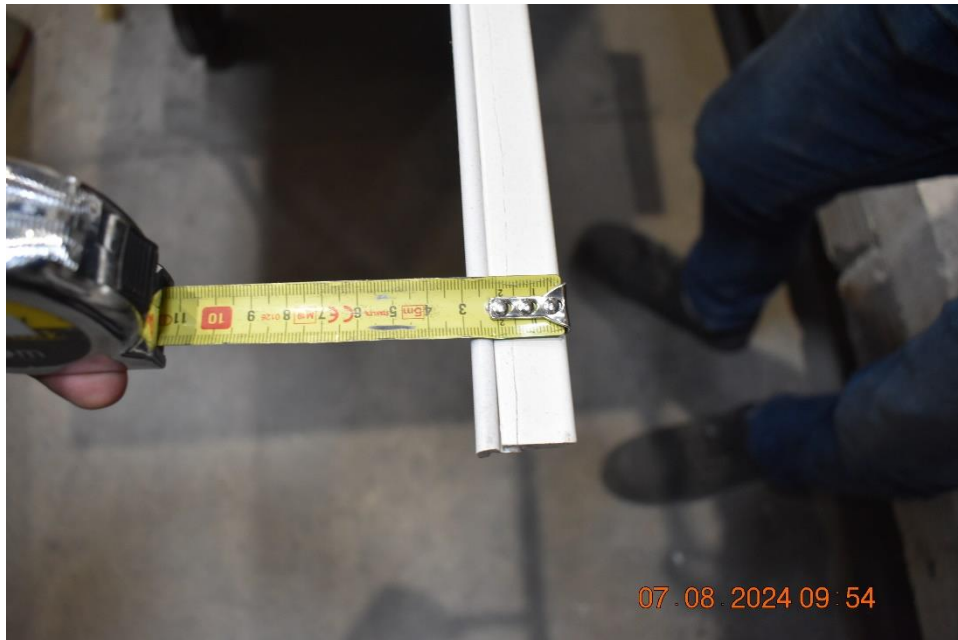
Foto nr. 7      Ny tætningsliste, kombination af træliste med skumtætning.

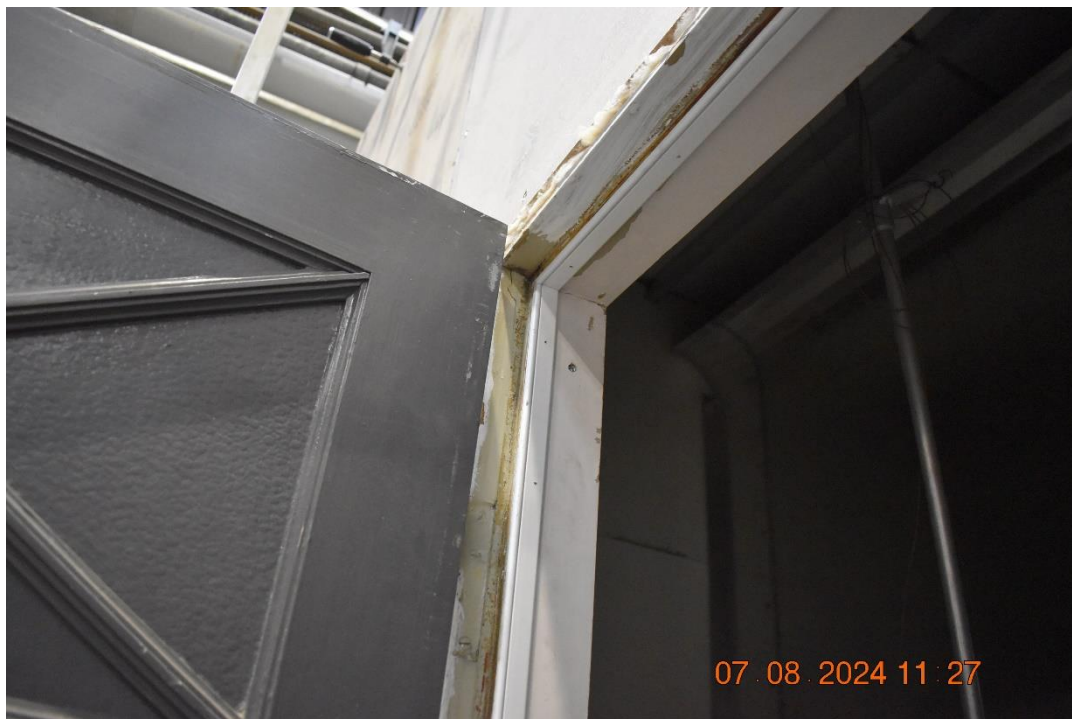
Foto nr. 8      Ny tætningsliste placeret i karm.

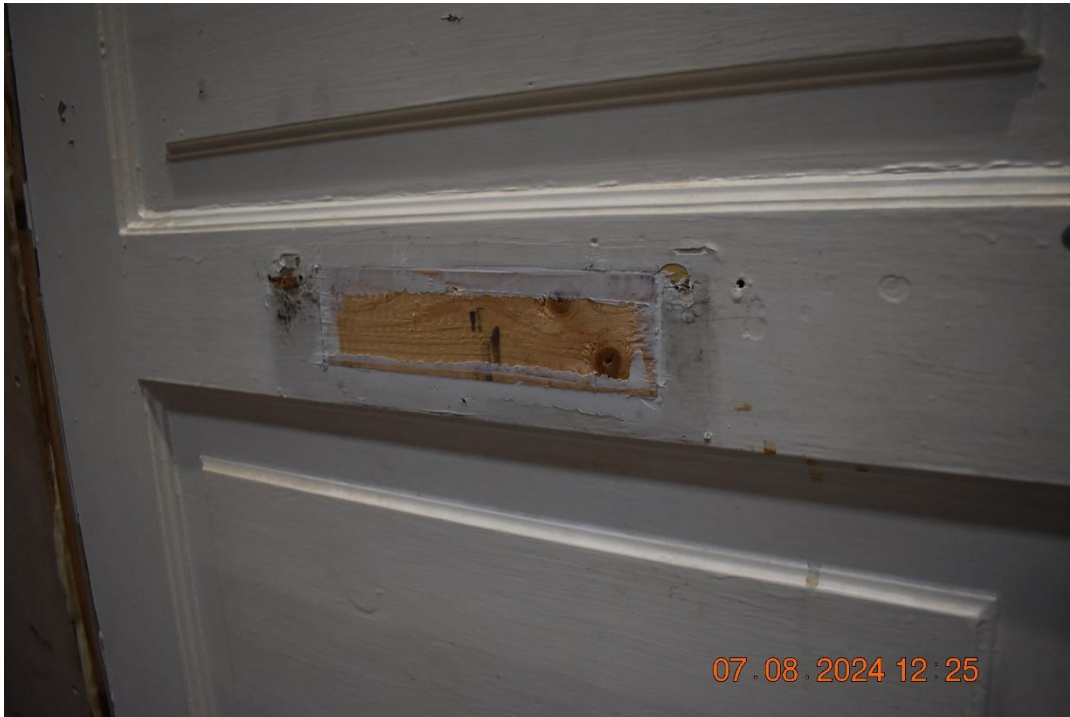
Foto nr. 9 Tætning af hul for brevsprække med træklods og fugemasse.

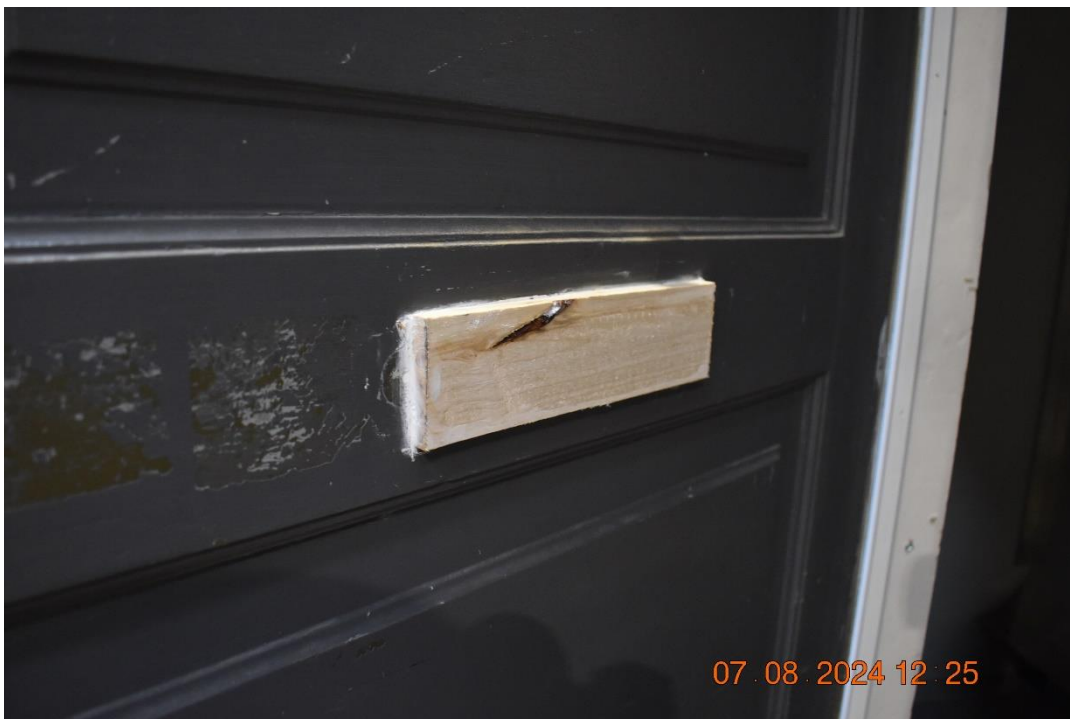
Foto nr. 10 Tætning af hul for brevsprække med træklods og fugemasse.

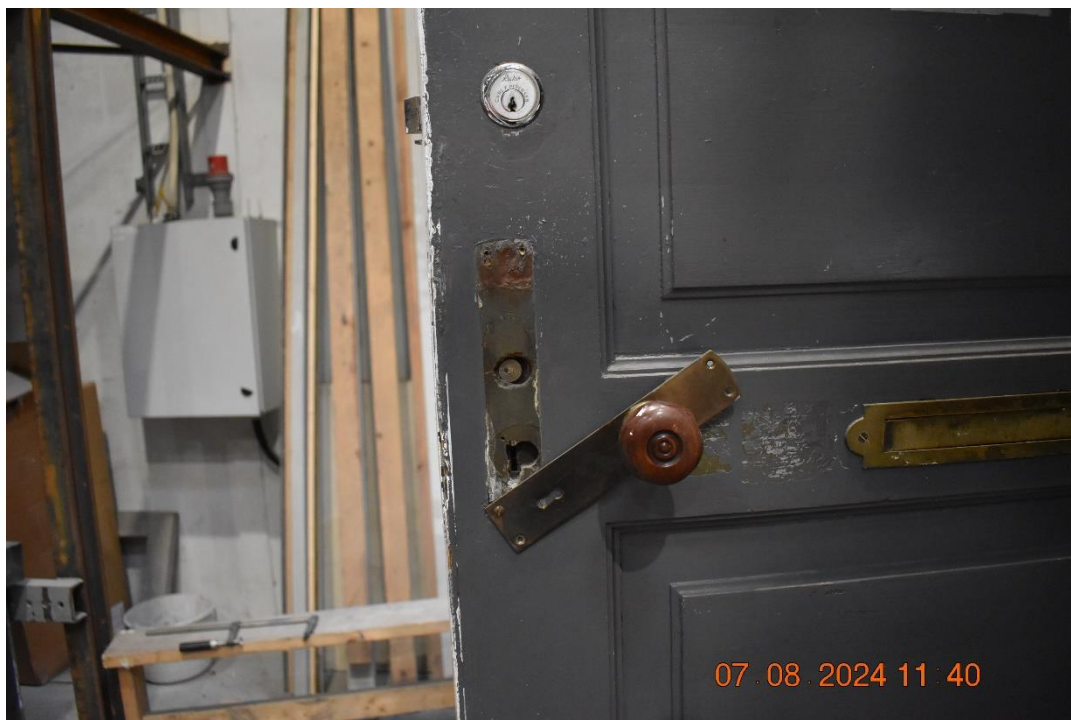
Foto nr. 11 Udskeeringer i dørplade til tidligere låseslag/nøglehul.

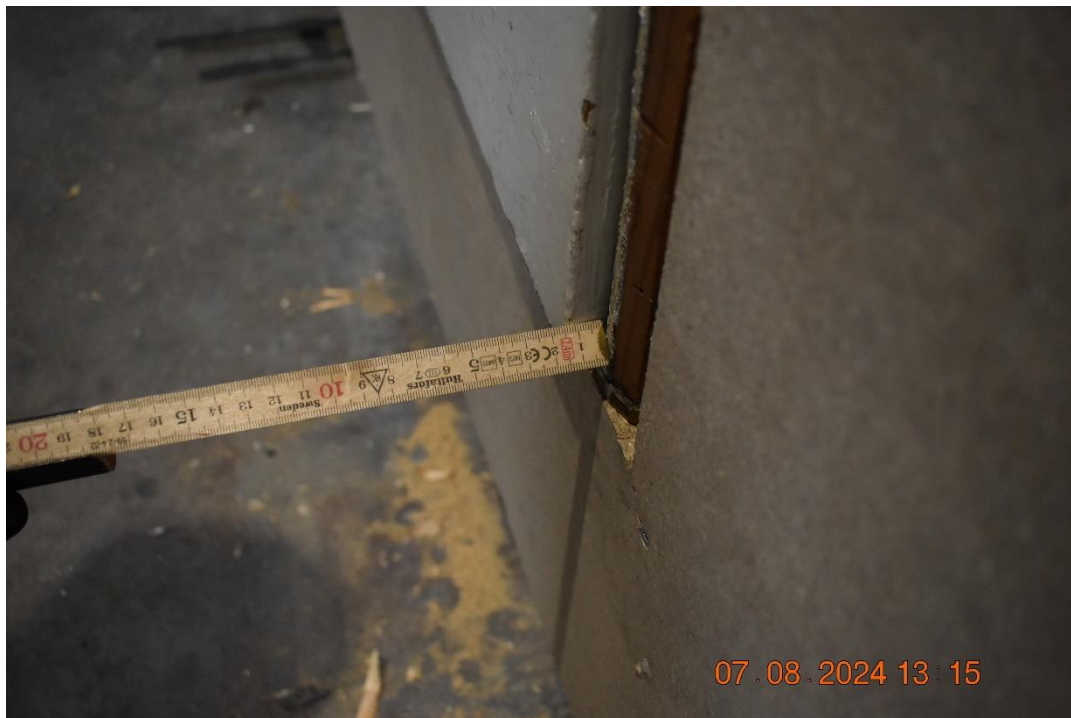
Foto nr. 13 Udbøjning i bund af dørpladens låseside. Tætningslisten flyttes, så den følger med dørpladen.

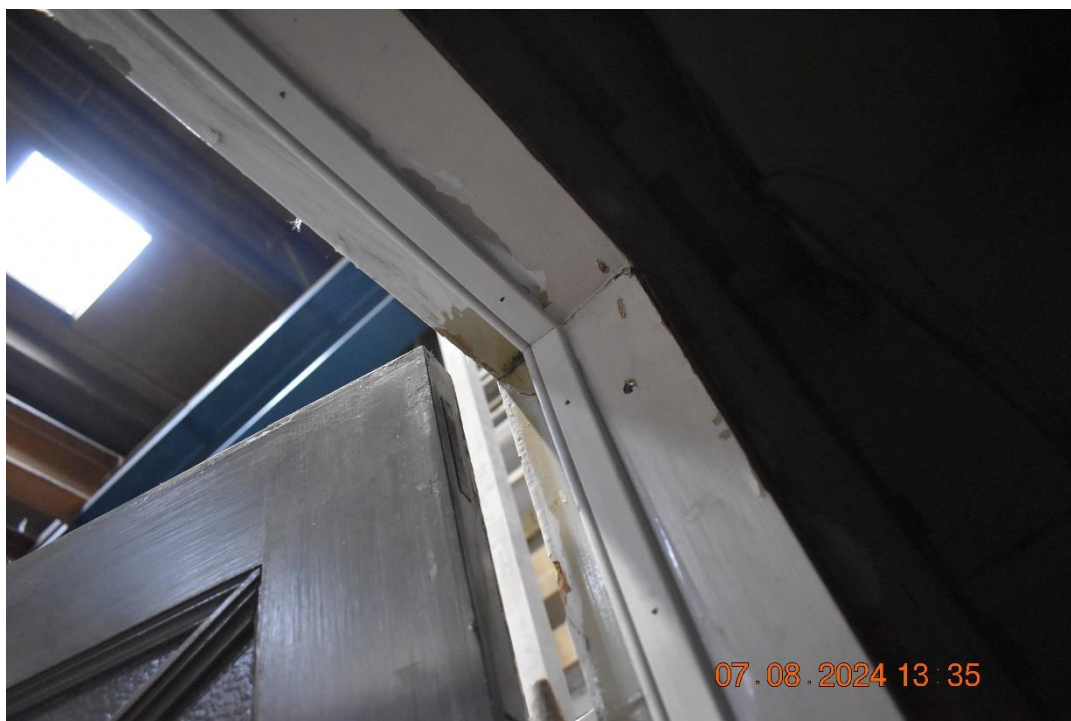
Foto nr. 14 Ekstra fugemasse tilføjet langs med den nye tætningsliste.

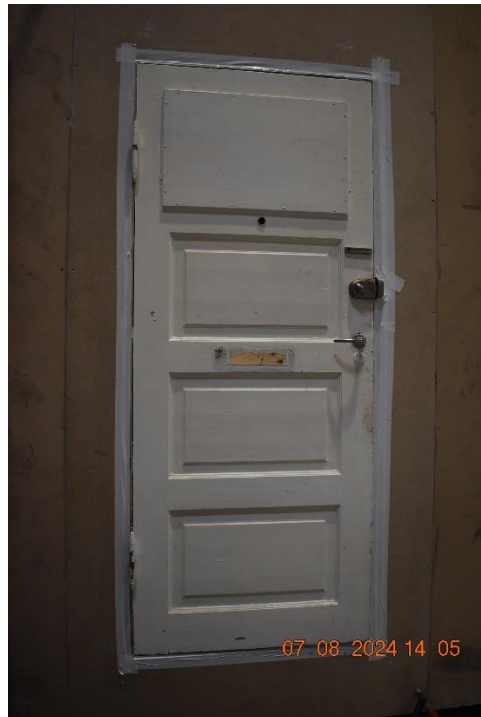
Foto nr. 15 Tape over fugerne mellem karm og væg, inklusiv langs underkanten af bundstykket.

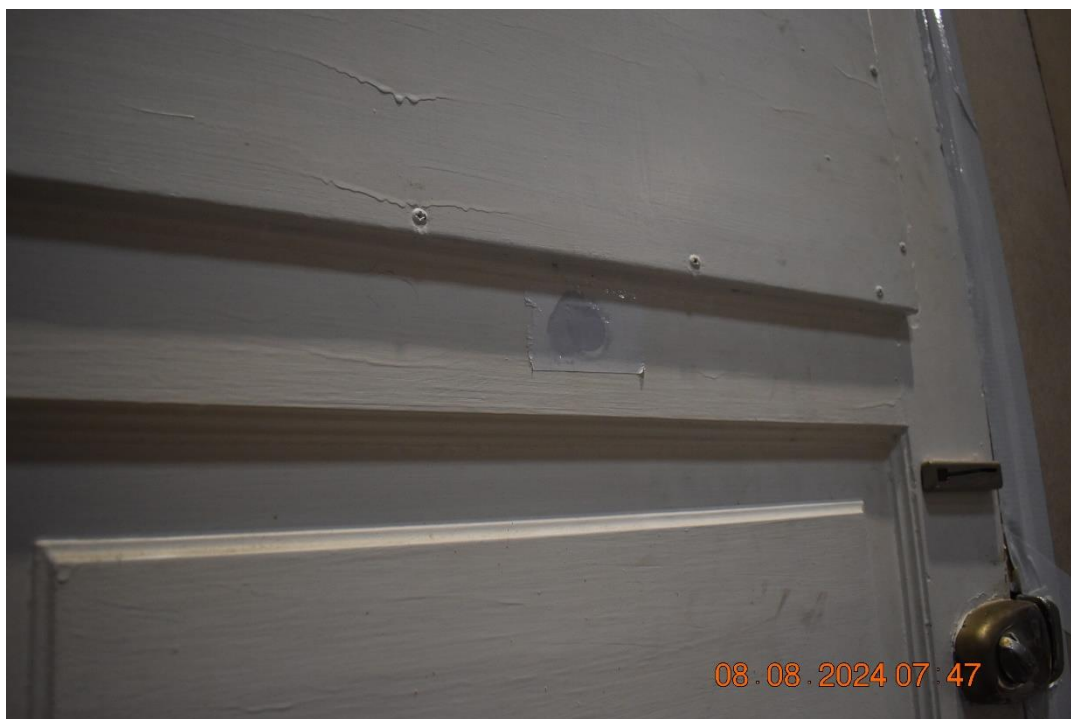
Foto nr. 16 Tape over dørspion.

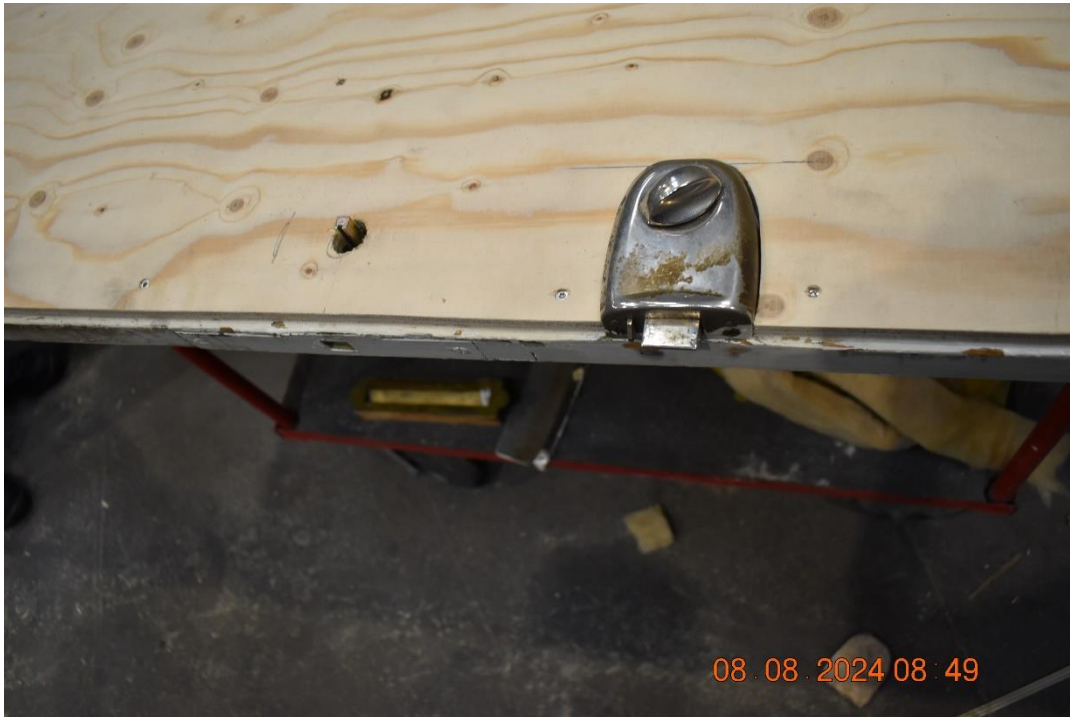
Foto nr. 17 Dørplade med påmonteret krydsfinerplade. Låsebeslag tilpasset.

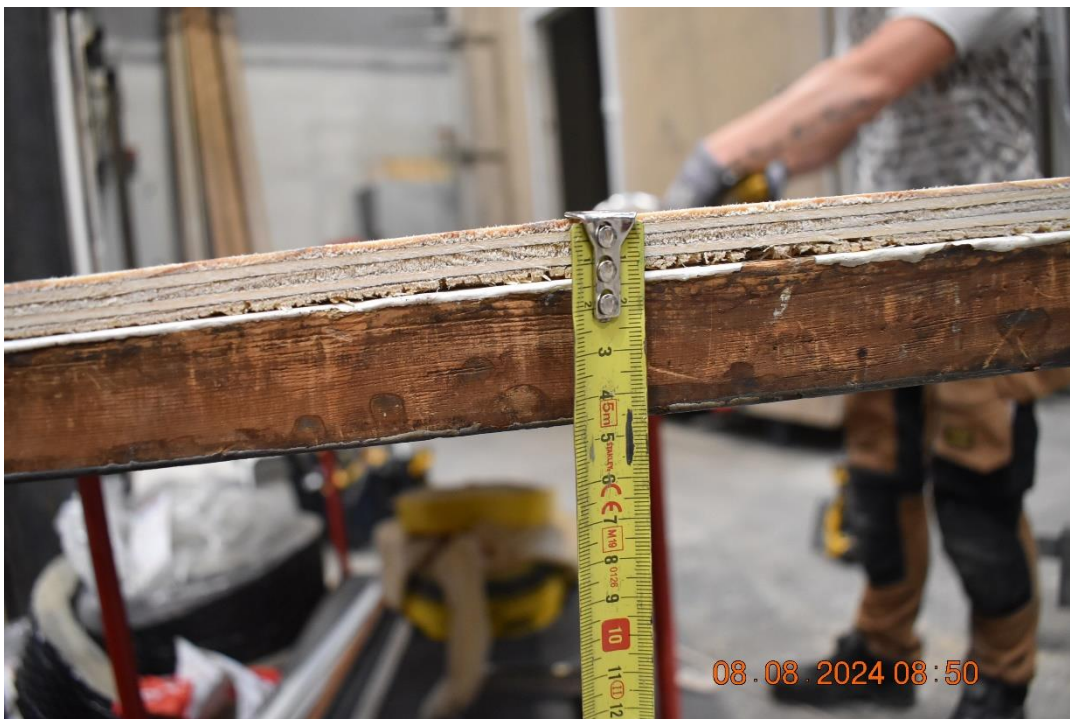
Foto nr. 18 Dørplade med påmonteret krydsfinerplade. Montage med trælim.

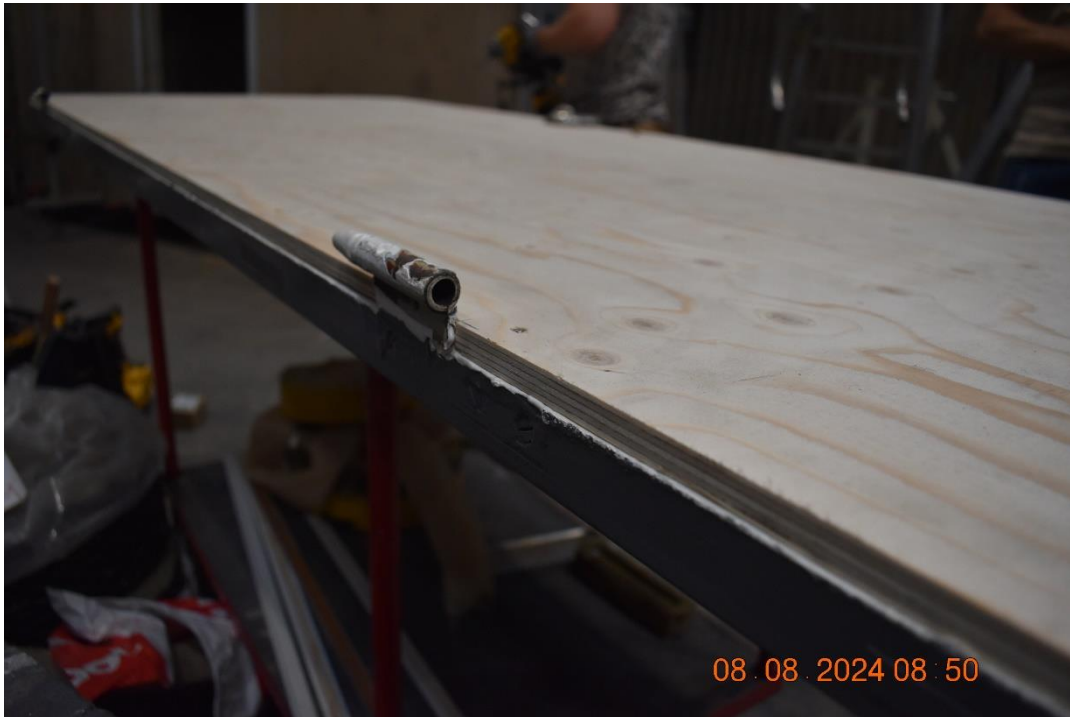
Foto nr. 19 Dørplade med påmonteret krydsfinerplade. Hængsler justeret.

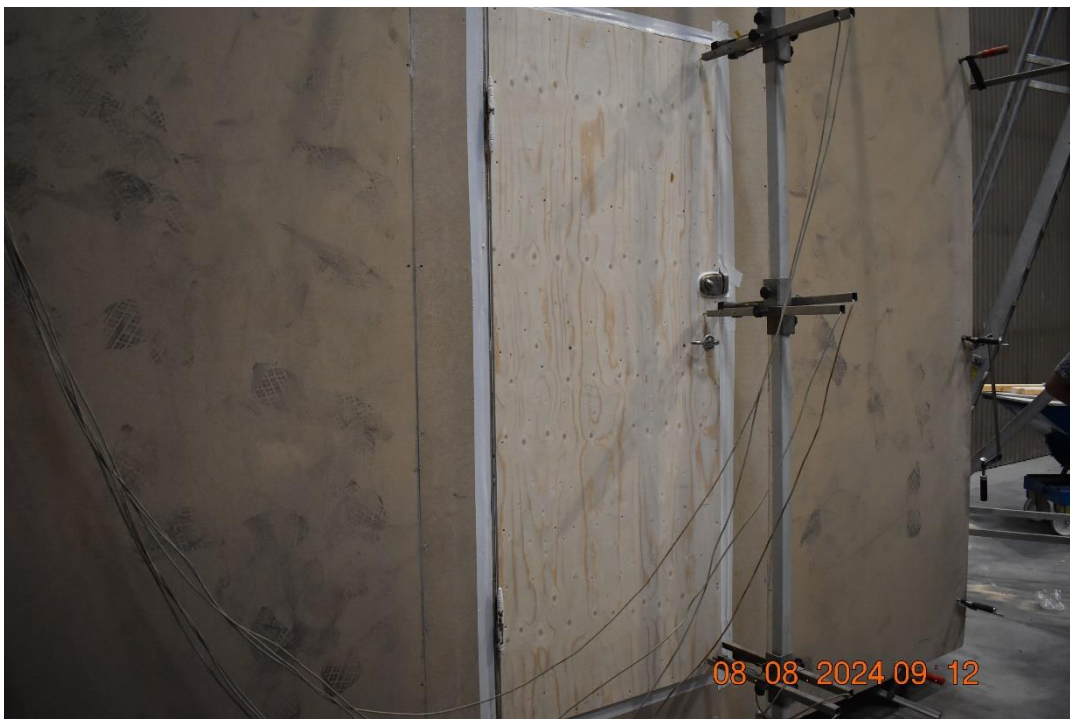
Foto nr. 20 Test 9 med dørplade med krydsfiner. Deformationsmåleudstyr opsat.

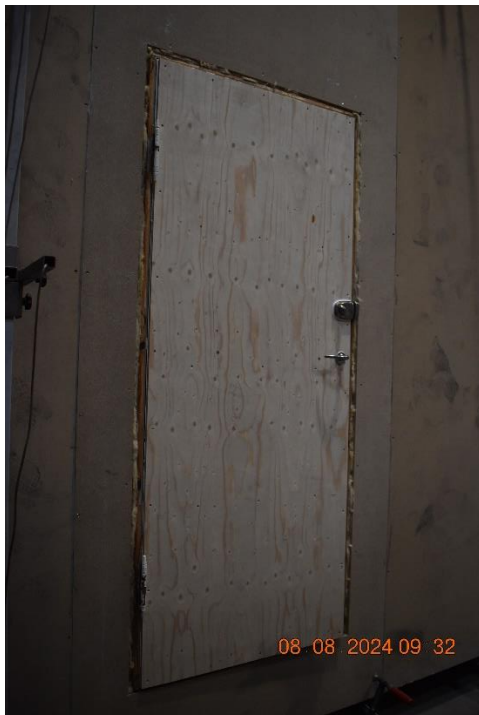
Foto nr. 21

Opstilling som test 9, men tape er fjernet over fuger mellem karm og væg samt langs bundstykket.

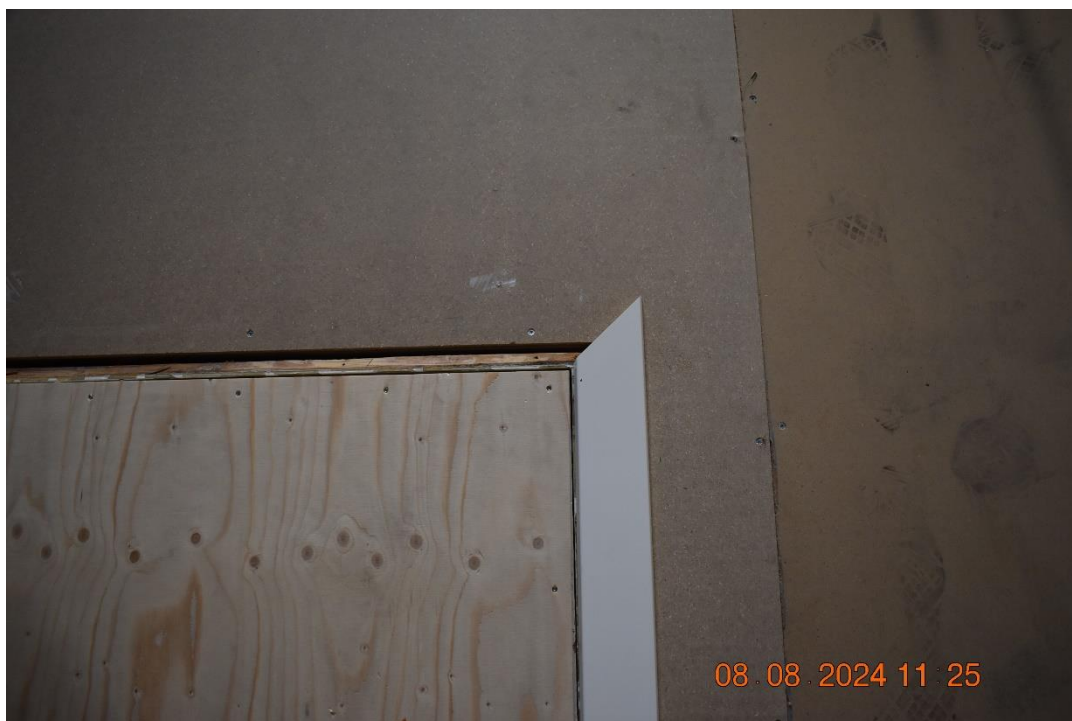
Foto nr. 22

Gerigter monteres over fugerne mellem karm og væg.

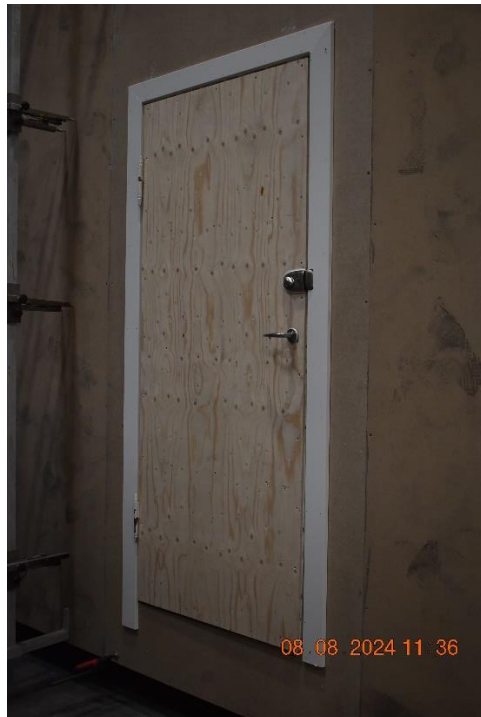
Foto nr. 23 Gerigter monteret over fugerne mellem karm og væg.

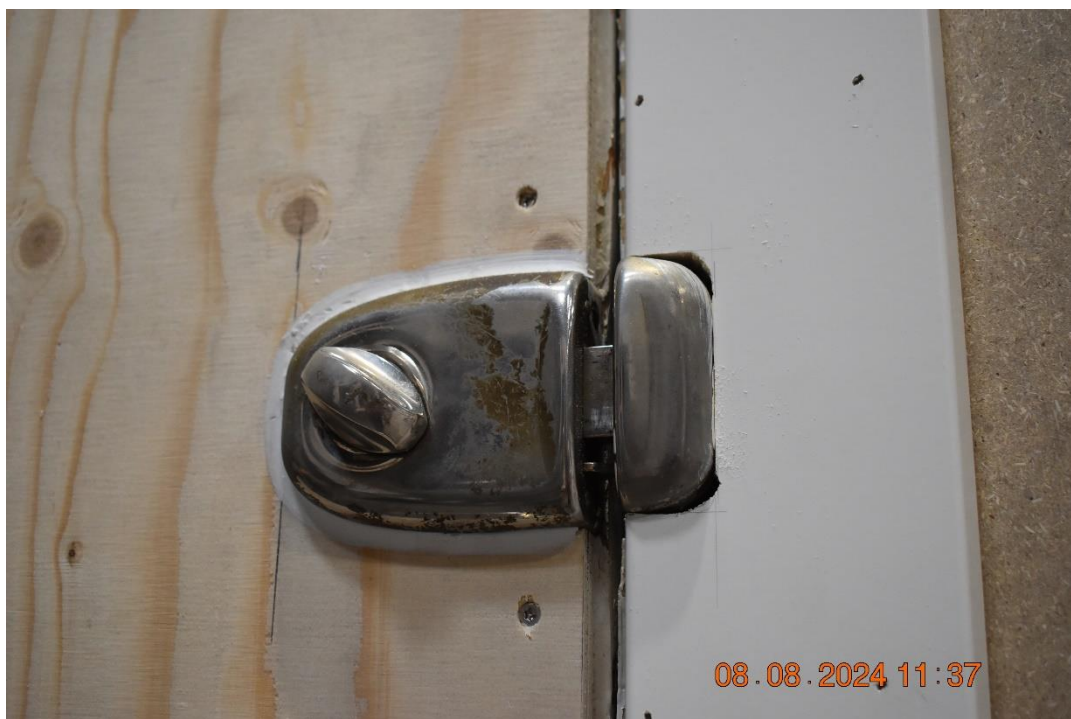
Foto nr. 24 Tilpasning og tætning omkring lås og slutblik.

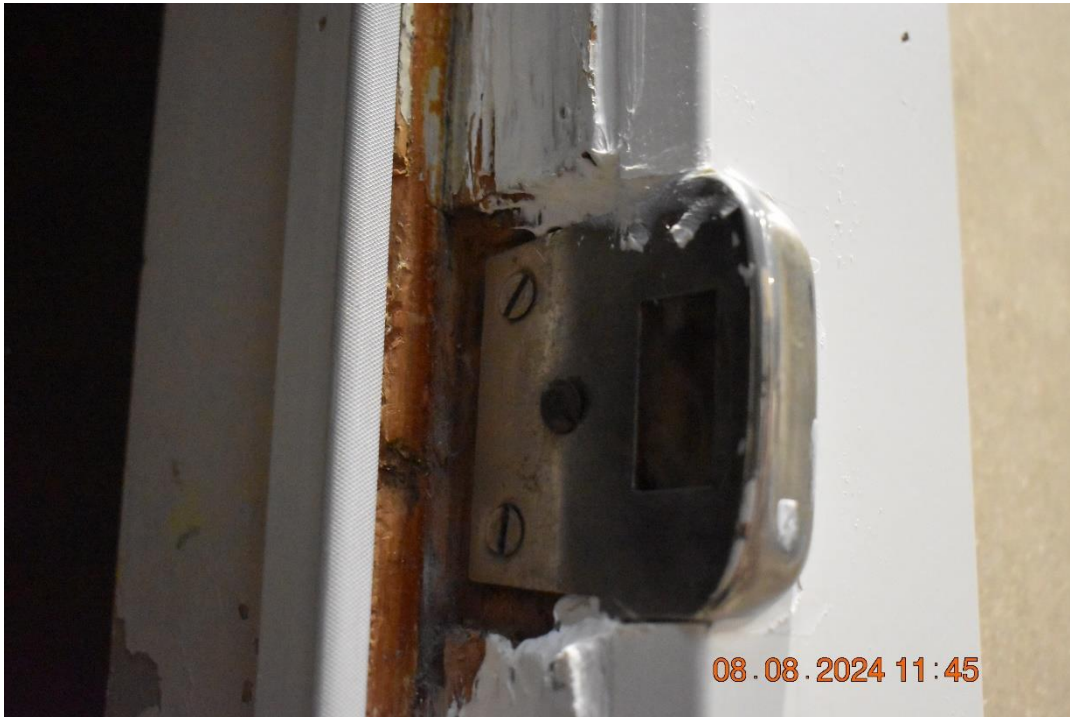
Foto nr. 25    Ekstra tætning med fugemasse omkring slutblik.

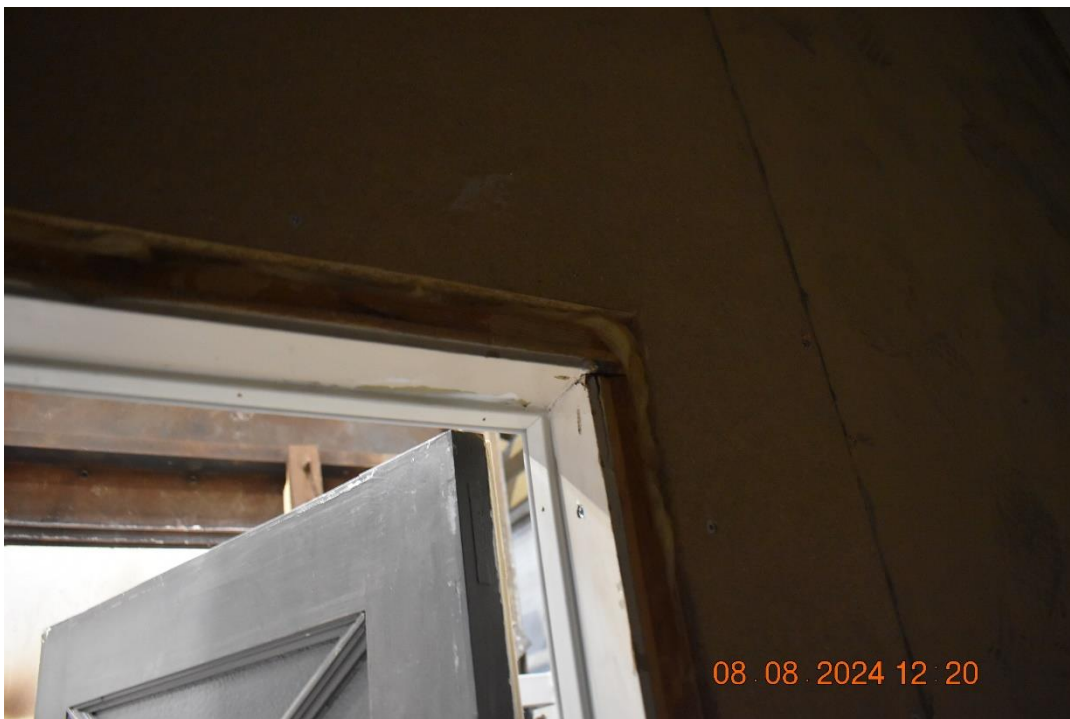
Foto nr. 26    Stopning med glasuld i fugerne mellem dørkarm og væg fra dørens lukkeside.

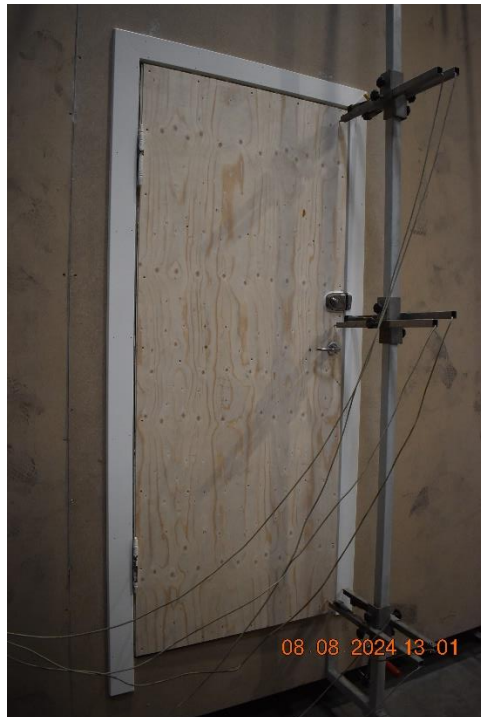
Foto nr. 27 Opstilling til test 12, inklusiv deformationsmåleudstyr.

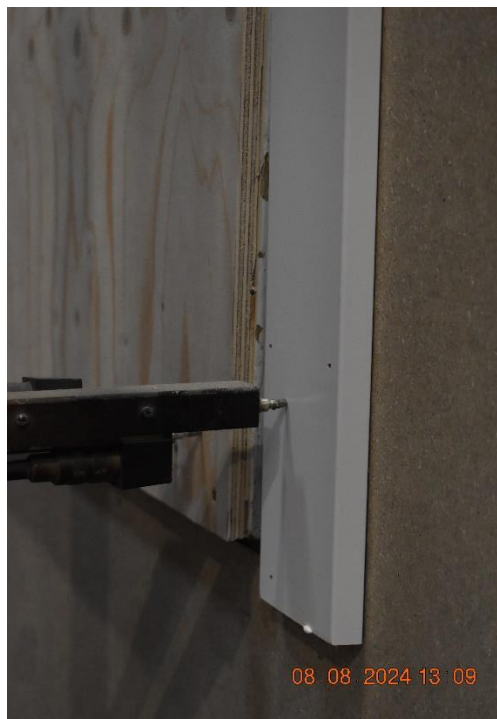
Foto nr. 28 Udbøjning i dørpladens nederste hjørne i låsesiden, under den varme test.

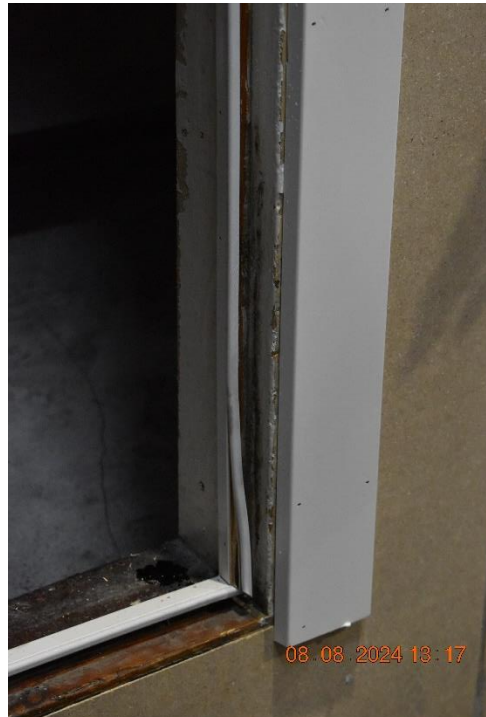
Foto nr. 29 Tætningsliste har delvist sluppet efter varm test.

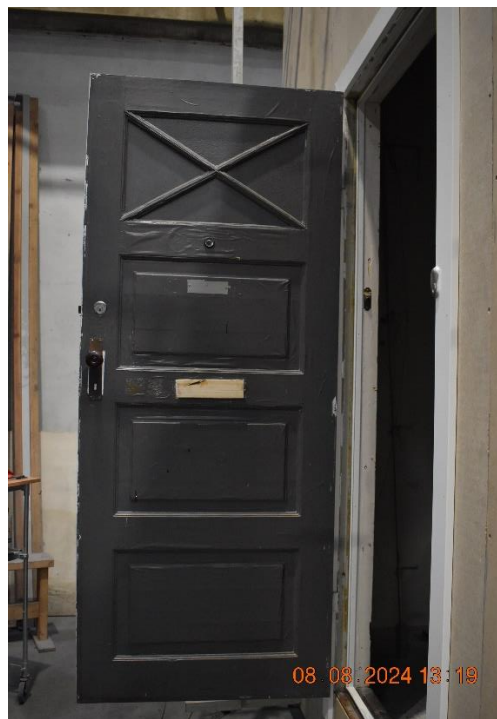
Foto nr. 30 Døren efter den varme test.
