# GenDør

DEMONSTRATION AF  
GENBRUG AF BRANDDØRE

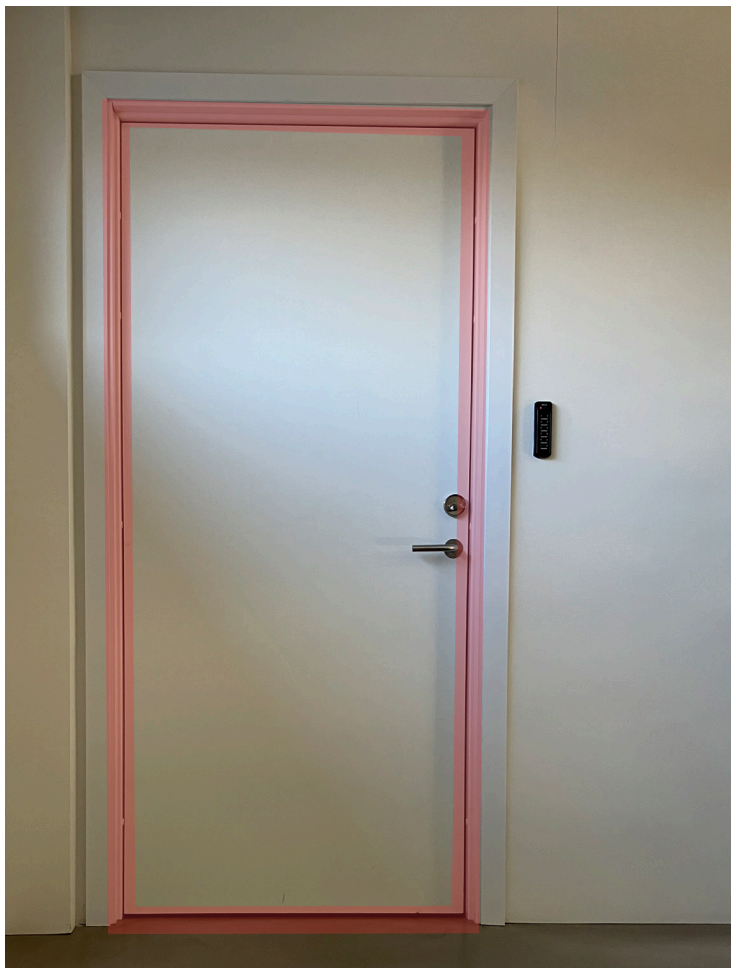
Mødet mellem dørpladen og karmen - og dørplade og bundstykke/dørtærskel eller gulvet er et væsentligt område på døren. Her er det særligt vigtigt at skader på døren ikke er for store. Området er markeret på billedet.

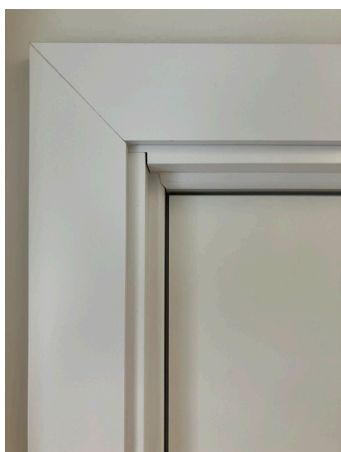
Afstanden mellem dørplade og karm er væsentlig og må max være 3 mm.

Når der er skader på døren er det altså vigtigt at vurdere, om skaderne sidder et væsentligt sted på døren. Væsentlige områder er bl.a. mødet mellem dørplade og karm eller bundstykke – altså den afstand, der er mellem dørplade og karmen samt dørplade og bundstykket/dørtærsklen. Afstanden mellem dørpladen og karmen eller bundstykke, er beskrevet i montagevejledningen fra 1989 ”Forlæg for monteringsforskrift for sidehængte en-og tofløjede branddøre (BS-,BD, BDE- og F-døre) og lyddøre (dB-døre), der er DS-mærket”.

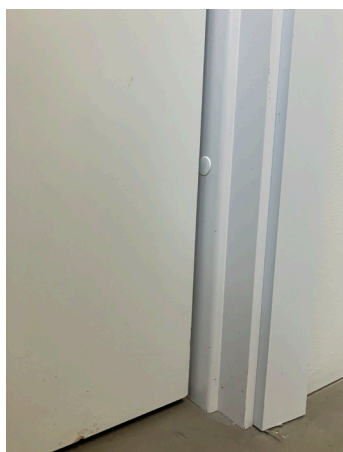
Mødet mellem dørplade og bundstykke eller gulv. Afstanden må max være 6 mm.

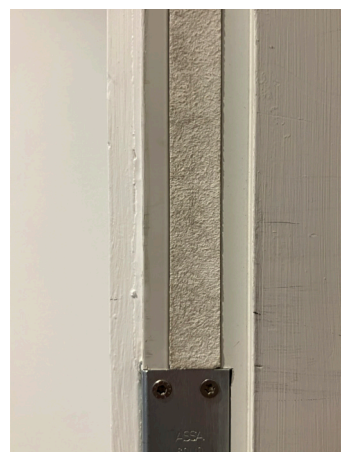
Brandpasta i karm.

Andre væsentlige områder er alle steder, hvor der er monteret noget på døren – fx hængsler, beslag og låsekasse. Her er det vigtigt at alle dele er monteret med korrekt brandsikring. Derudover er det vigtigt at vurdere, hvor store skaderne er. Hvis der er kosmetiske skader - ridser i overfladen, behøver det ikke at have en betydning. Mangler der derimod meget materiale i døren, vil det være et problem. En tommelfingerregel kan være at vurdere om skaden kan dækkes med et lag maling – kan den det, er skaden ikke nødvendigvis væsentlig. I de fleste branddøre vil der være brandpasta hele vejen rundt om dørpladen. Brandpasta kan både sidde i dørplade og i dørkarm, det er derfor vigtigt at dørplade og karm passer sammen. Hvis der fx er brandpasta i toppen og bunden af dørpladen, men ikke i siderne, skal der til gengæld være brandpasta i begge sider af karmen – på den måde er der brandpasta hele vejen rundt om dørpladen.

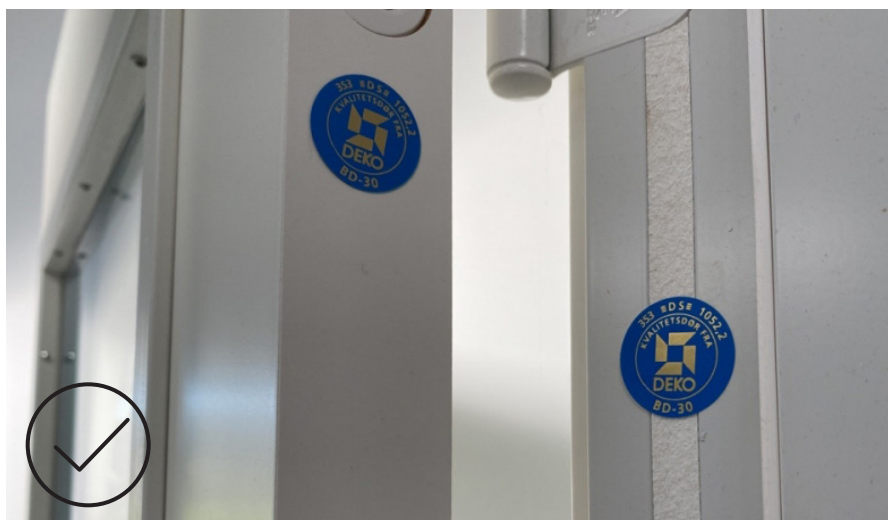
A: Ens mærker på karm og dør.

Eksempel på et certificeringsmærker:

Sørg for at der sidder certificeringsmærker på både dørplade og karm. Tjek også om det er en tung dør, som branddøre som regel vil være.

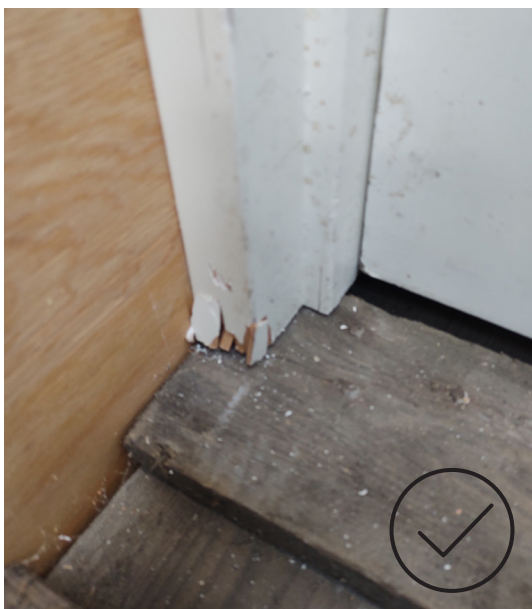
Da skaden ikke er i nærheden af mødet med dørpladen, er denne skade ikke så afgørende for, om døren kan genbruges som branddør.

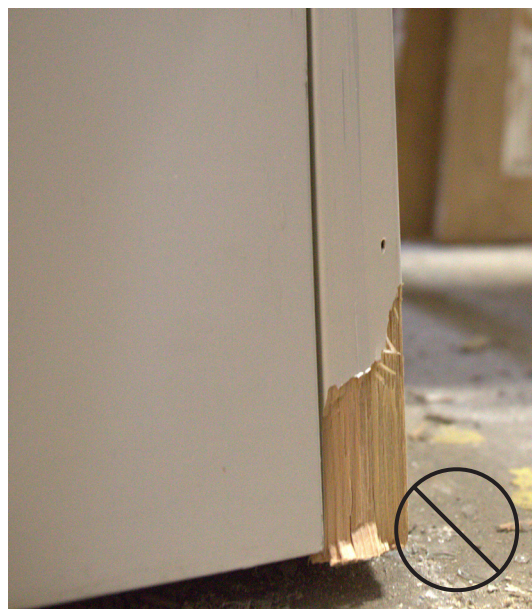
En del af karmen er flækket af i området ind mod dørpladen. Denne dør bør ikke genbruges.
